## Revitalizace střešního pláště výrobního objektu

Ústí nad Labem – Black&Decker

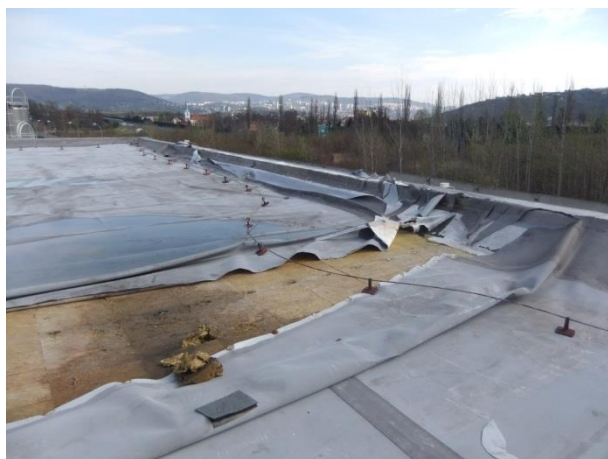
Sřecha lisovny

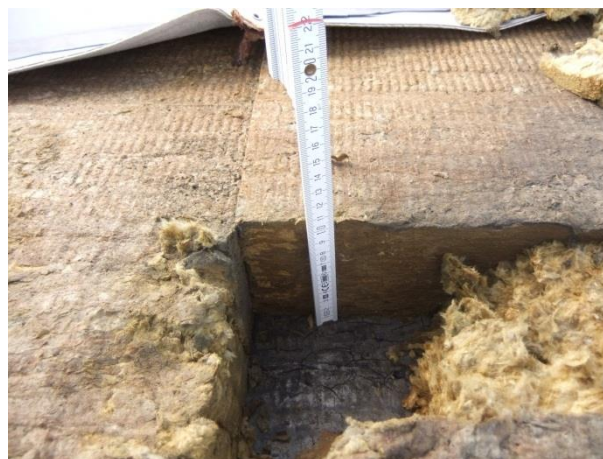
Tloušťka tepelné izolace 100 mm

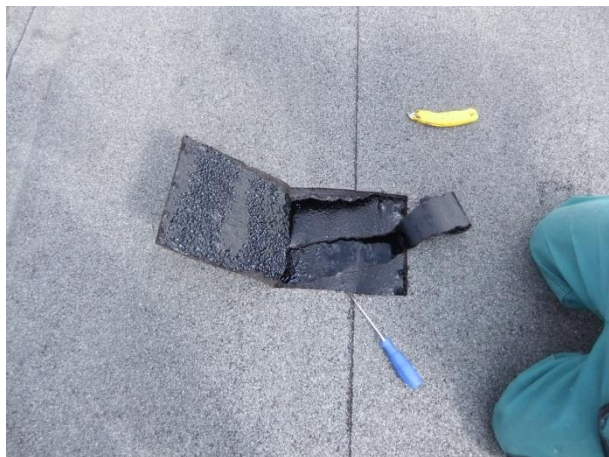
Sonda do hlavní střechy

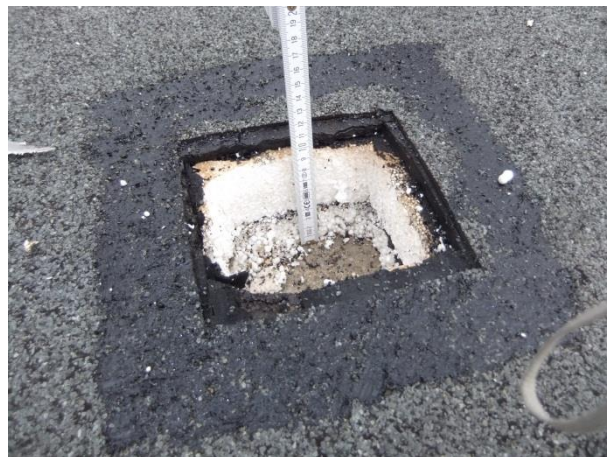
Tloušťka tepelné izolace hlavní střechy

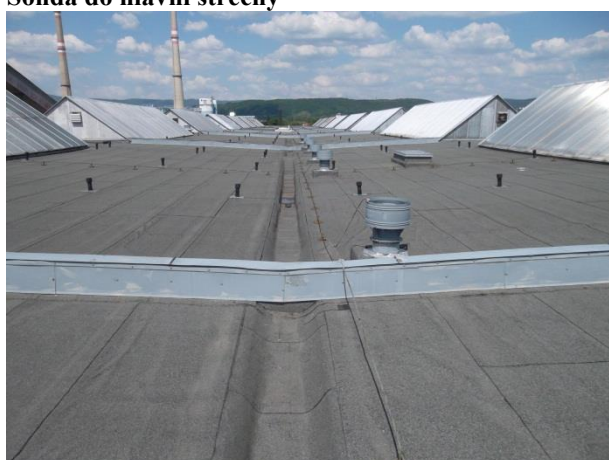
Dělicí atiky

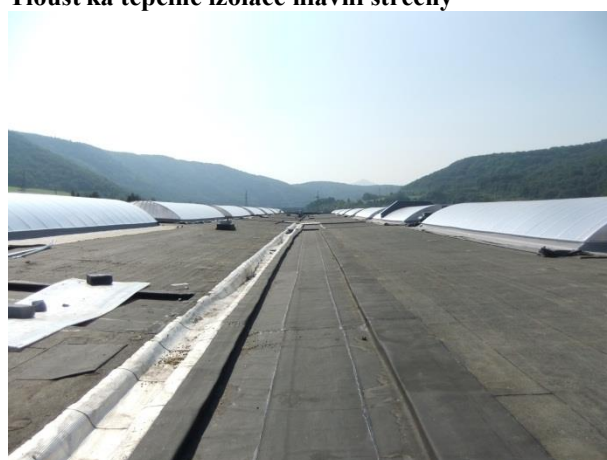
Asfaltové pásy s hliníkovou vložkou

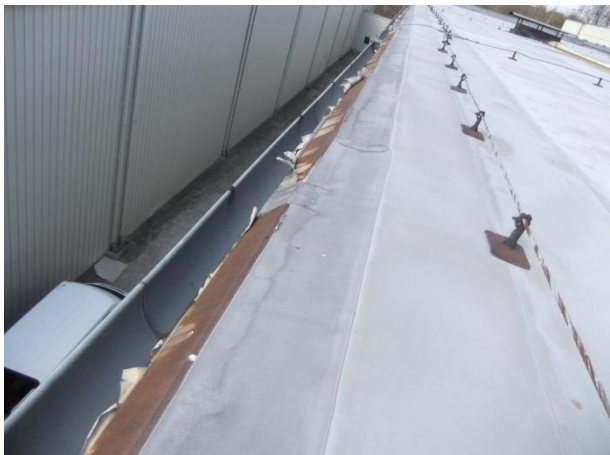
Koroze okapnice

- Očištění, odmaštění a nátěr stávajícího oplechování po obvodu hlavní střechy a střechy nad administrativou
- Částečné vyspravení podkladu – boule, nerovnosti, trhliny, odlepené spoje

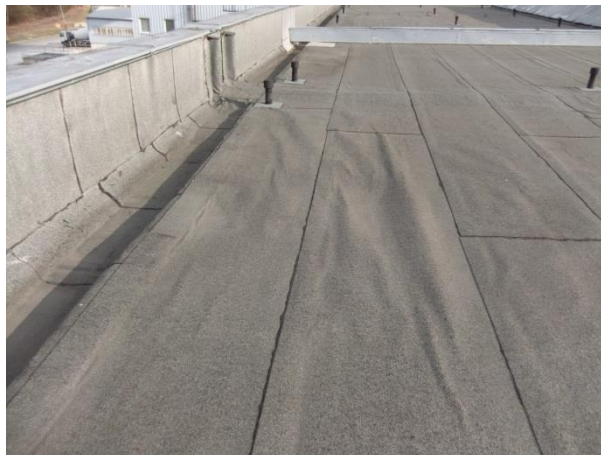
Boule v ploše

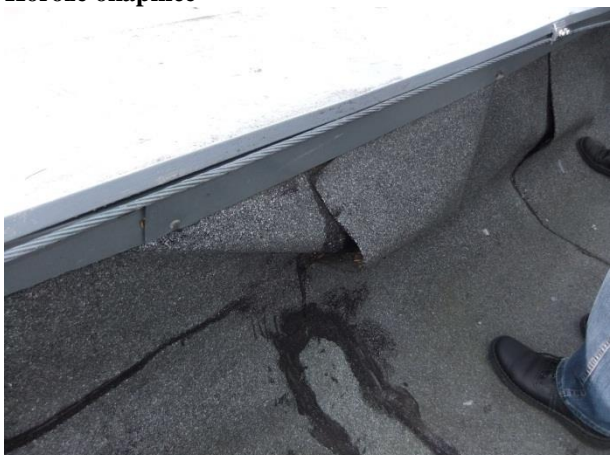
Porušené spoje

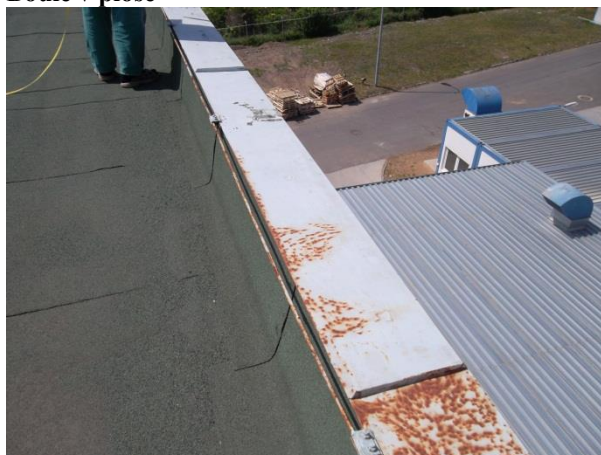
Koroze oplechování po obvodě

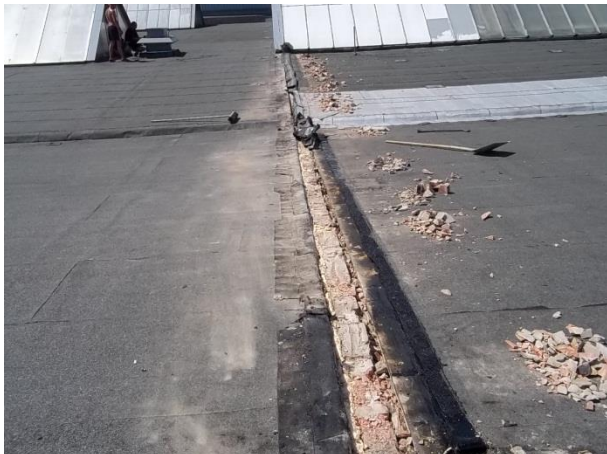
**Demontáž dělicích atik**

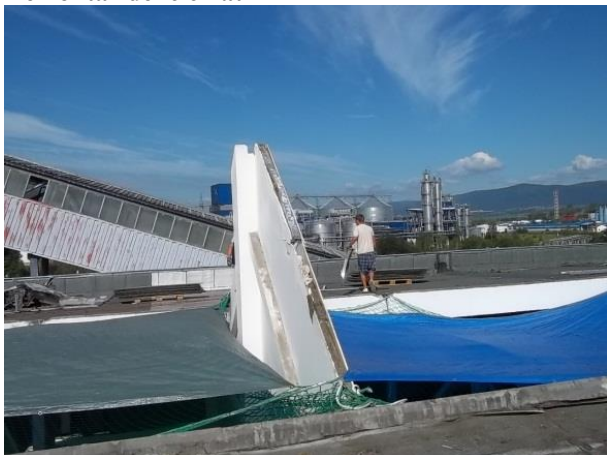
**Požární stěna mezi světlíky, ochranné sítě**

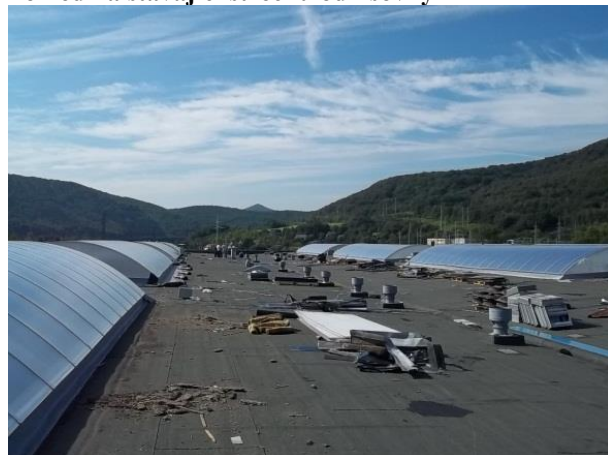
**Nové světlíky po výměně**

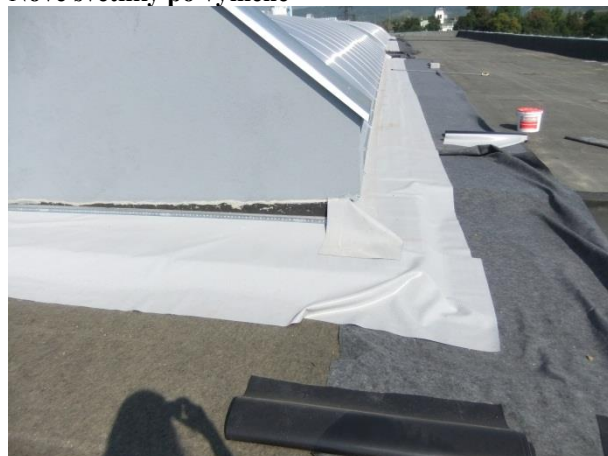
**Izolace podstavy světlíku – v popředí požární stěna**

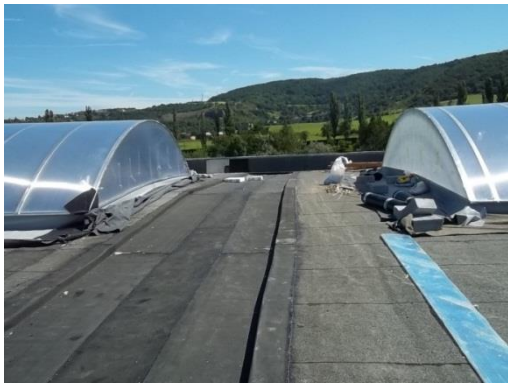
Asfaltová izolace požárních pásů

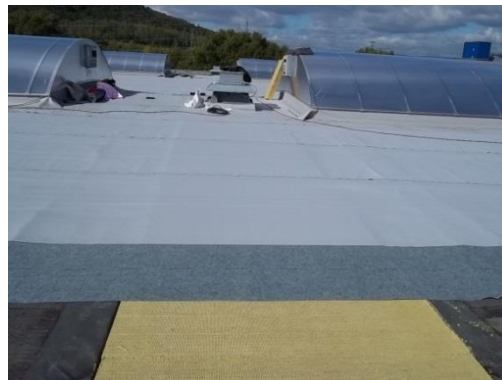
Požární pás – minerální vata

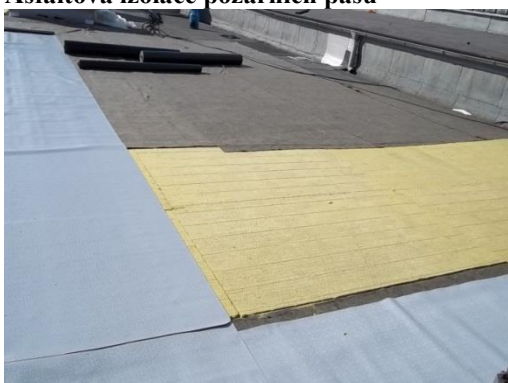
Požární pás – minerální vata

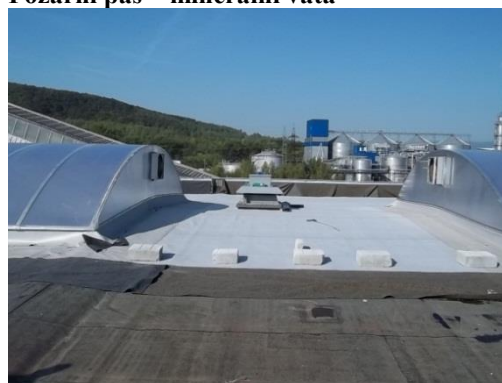
Zajištění fólie proti povětrnostním vlivům

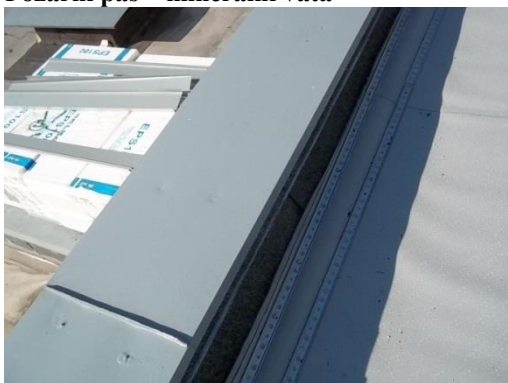
Vzduchotěsné uzavření po obvodě

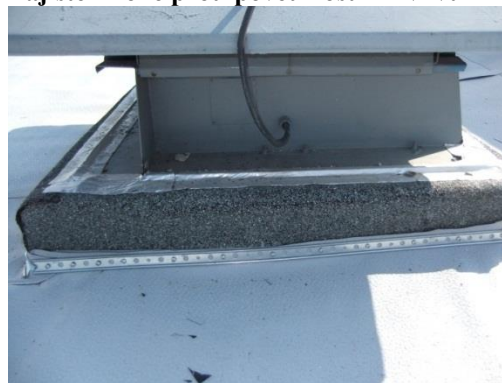
Vzduchotěsné uzavření kolem podstavy VZT

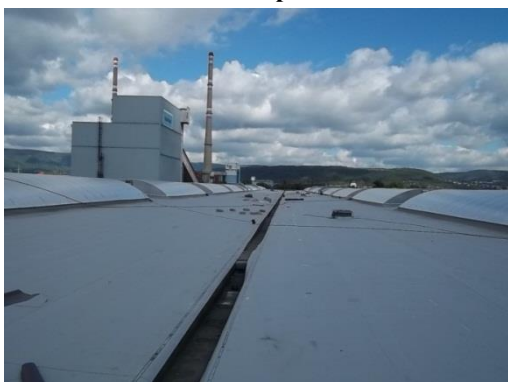
Vzduchotěsné uzavření mezistřešního žlabu

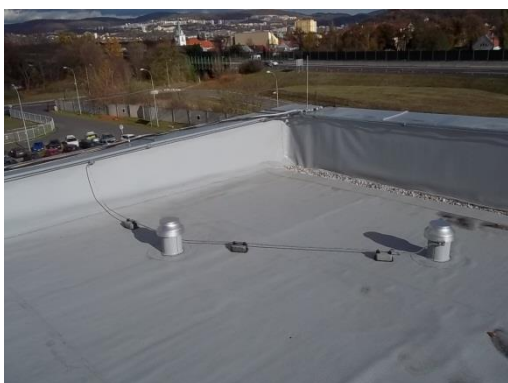
**Vakuové ventily v rohu**
