Rekonstrukce střešního pláště

Beroun – Karla Čapka 1482

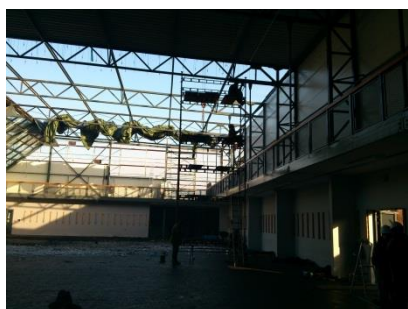
Střecha v místě požáru

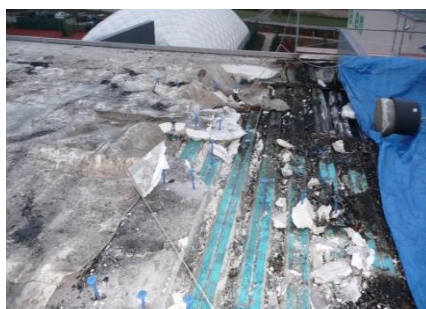
Ohořelé části střešního pláště

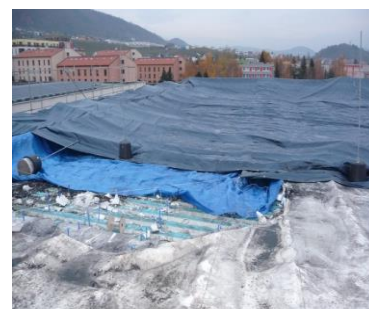
Zakrytí plachtou

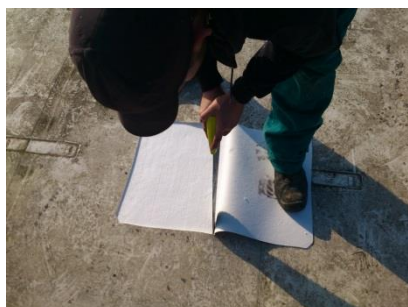
Sonda 1 - fólie

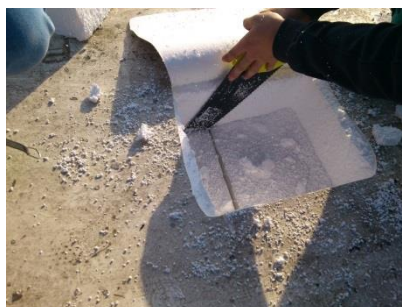
Sonda 2 – tepelná izolace

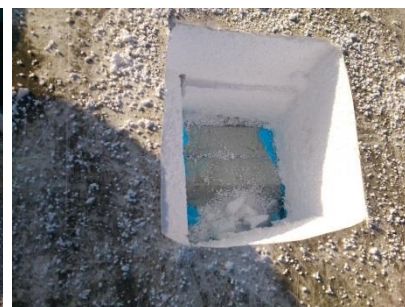
Obrázek 1 - parozábrana

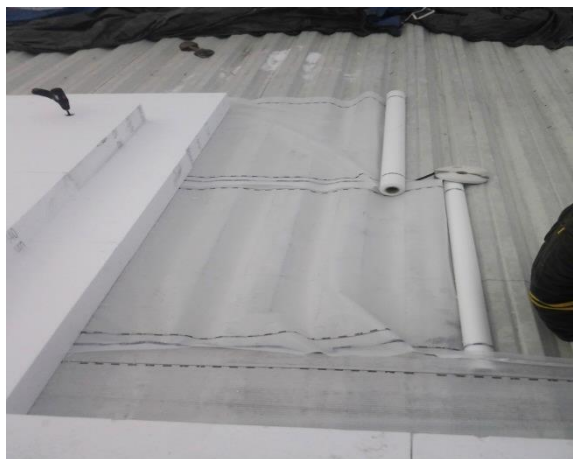
Montáž parozábrany

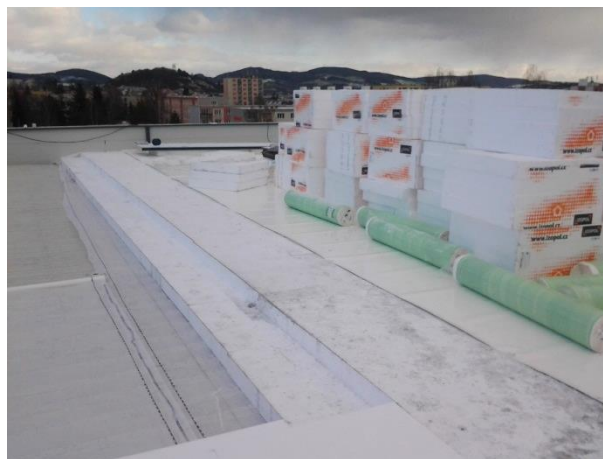
Pokládka tepelné izolace ve dvou vrstvách

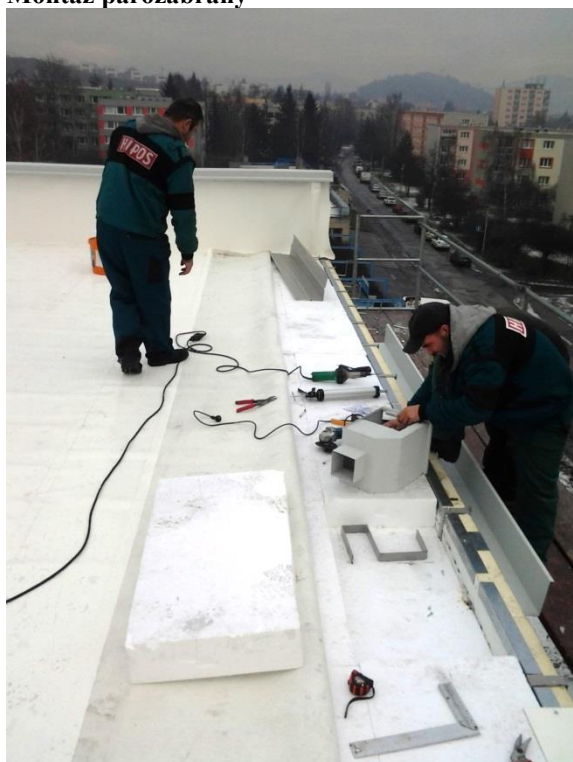
Montáž žlabu

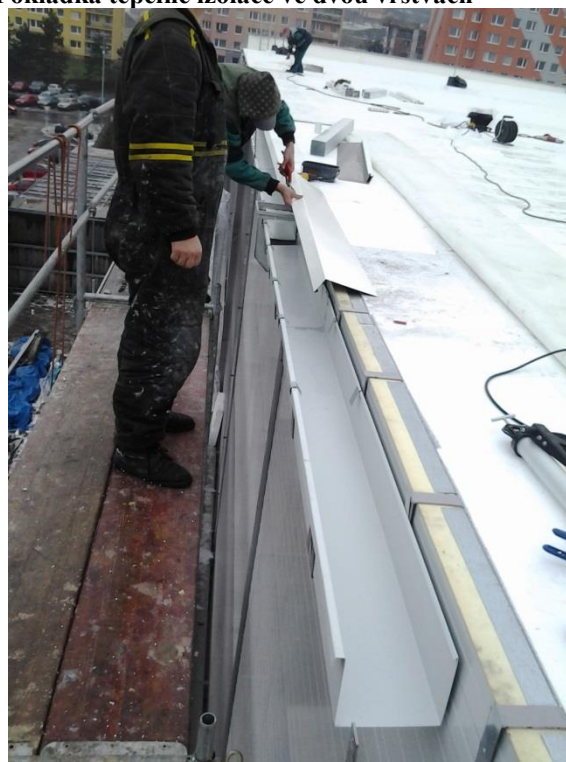
Montáž okapnice

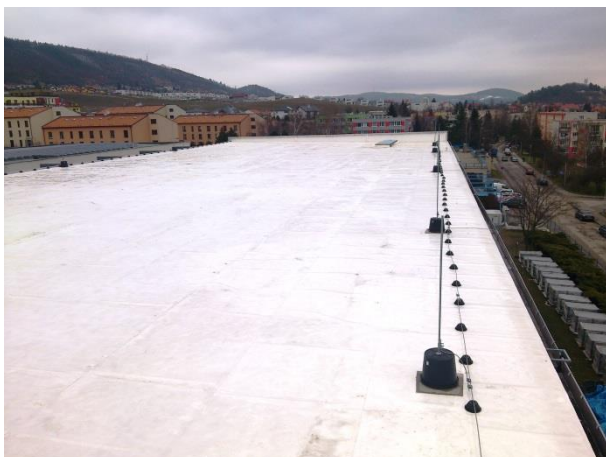
Dokončená střecha - pohled

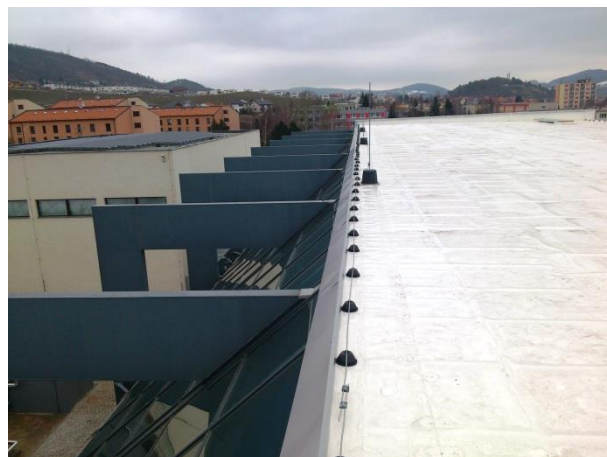
Dokončená střecha – prosklená stěna

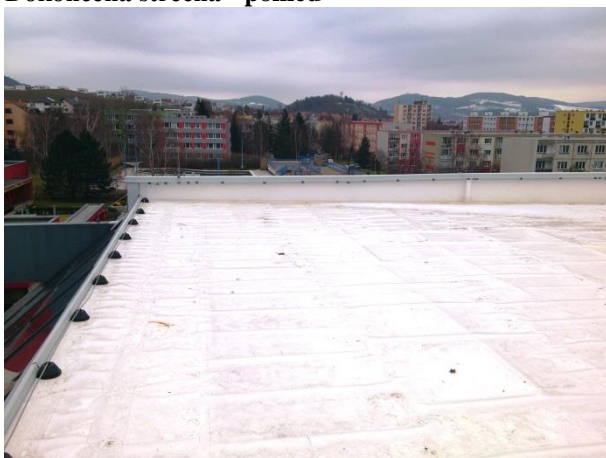
Dokončená střecha – atika

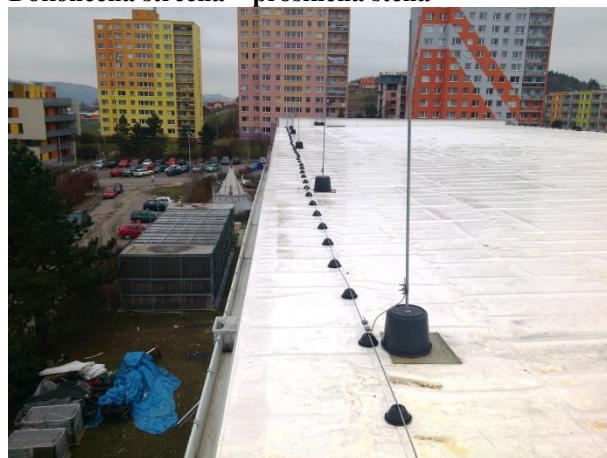
Dokončená střecha - žlab
