Revitalizace panelového domu

Praha – Generála Janouška

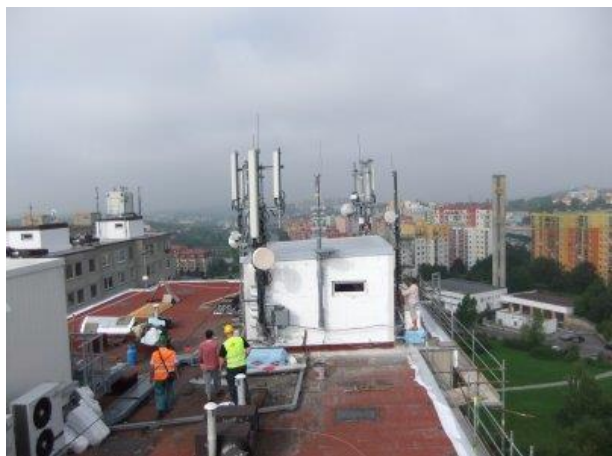
Pohled na střešní rovinu v průběhu rekonstrukce

a aktuálního stavu souvrství (vybranými místy jsou myšleny zejména taková místa, kde v minulosti docházelo k zatékání popř. k jiným nežádoucím jevům). Po místním šetření, byla navržena změna hydroizolace z původně navržených asfaltových pásů na měkčené PVC. Důvodem bylo především zjištění, že stávající střešní plášť vykazuje lokálně nevhodné spádové poměry a hrozí riziko tvorby louží s následným snížením životnosti nově provedené hydroizolační vrstvy. Vzhledem k navrženému technologickému řešení (foukaná tepelná izolace) a přítomnosti mobilního operátora, tak musí nově provedená vrstva hydroizolace kopírovat stávající střešní plášť. Realizace stavební úpravy objektu byla komplikovaná zejména z pohledu technického řešení, dodržení technologické kázně jednotlivých pracovníků společnosti **HIPOS s.r.o.**, a v neposlední řadě na logistiku a dopravu materiálu n Sondy a měření, které proběhlo před zahájením prací, prokázaly následující. Stávající dřevěné konstrukce jsou zdravé, naměřené hodnoty vlhkosti byly zcela zanedbatelné a nebyl vizuálně zjištěn výskyt biologických škůdců. Dále byla zjištěna absence parozábrany v souvrství a lokálně nepřesná pokládka tepelné izolace. Na základě těchto poznatků byla zahájena rekonstrukce.

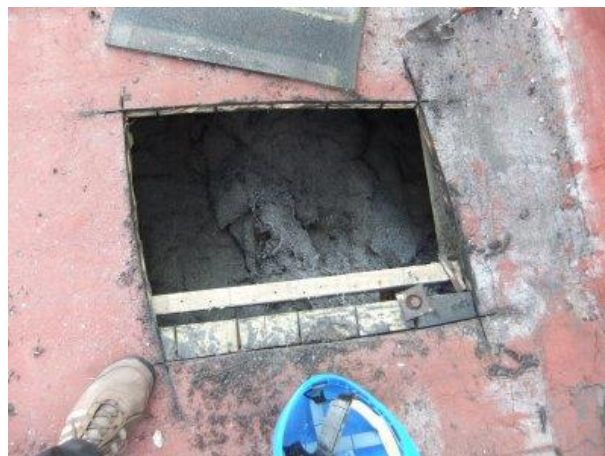
Aplikace foukané tepelné izolace – dutina před vyplněním

Pro optimální rozmístění foukané tepelné izolace bylo nejprve provedeno několik otvorů, které byly postupně vyplněny tepelnou izolací z celulózy o tl. cca 200 mm a následně zakryty hydroizolací tak, aby při náhlé změně počasí nemohlo dojít k zatečení srážkové vody do objektu. Provětrávaná vzduchová dutina byla o celkové mocnosti 250 – 450 mm. Pro správnou funkci střešního pláště bylo zapotřebí zachovat mezi novou tepelnou izolací a původním dřevěným záklopem minimálně 50 mm vzduchovou mezeru pro odvětrání vlhkosti vlivem teplotních změn. Pro zajištění odvětrání vzduchové dutiny byly na střešní plášť namontovány odvětrávací hlavice LOMANCO a zachovány stávající větrací otvory na atice objektu. Vzhledem k tomu, že nelze se stoprocentní jistotou zaručit vznik kondenzace v nově provedeném souvrství, tak bylo zapotřebí provést taková opatření, aby případná vlhkost byla co nejdříve odvětrána. Tím bylo docíleno snížení rizika zatečení do konstrukce (chybějící parozábrana) a napadení dřevěného záklopu hnilobnými účinky vlivem vlhkosti. Navazující technologií bylo provedení opravy stávající hydroizolace z asfaltových pásů (prořezání boulí, doplnění a vyrovnání propadlých míst). Na takto připravený podklad byla následně položena **separační textilie 300 g/m²** a hydroizolace z **mPVC tl. 1,5 mm**. **U detailů a návazností** na svislé konstrukce hlavního střešního pláště bylo provedeno vytažení **geotextilie** a hydroizolačních pásů z **mPVC** maximálně do výše **300 mm a minimálně do 150 mm** (zejména u napojení na svislé konstrukce strojoven výtahů, odvětrávacích komínků kanalizací a hlavice VZT). Pro zpevnění detailů byly použity **OSB desky tl. 18 mm** (např. u žlabu apod.) a pro oplechování byl použit **Viplanyl v kombinaci s TiZn plechem o tl. 0,7 mm**.

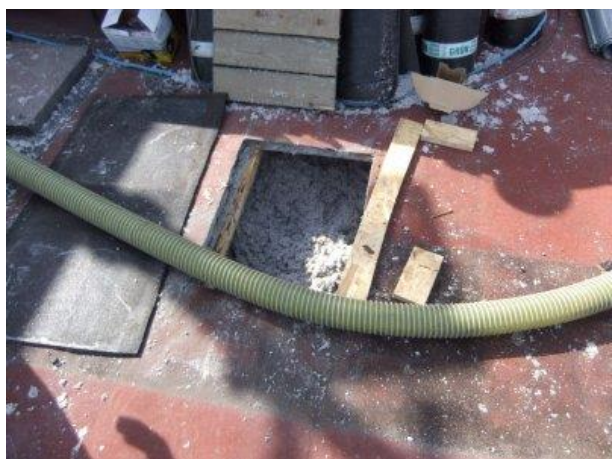
Aplikace foukané tepelné izolace – dutina po vyplnění

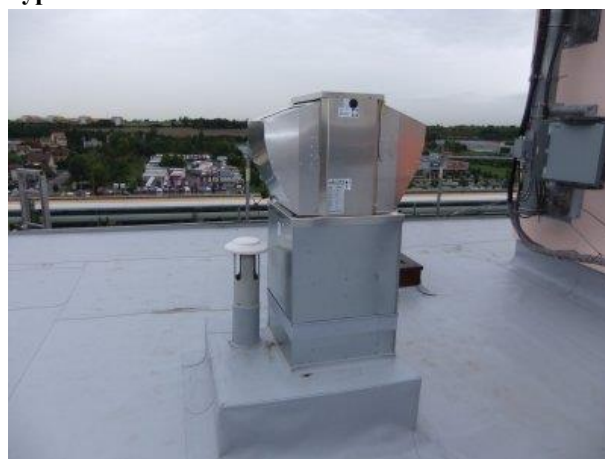
Nový střešní ventilátor

Pro komfortní odvětrání jednotlivých bytů byl na vzduchotechnickou komoru osazen ventilátor od společnosti Remak RF 56/40-4D – hlavice s motorem (nucené větrání) a s regulátorem otáček.
