Rekonstrukce střech panelových domů – hydroizolační fólie

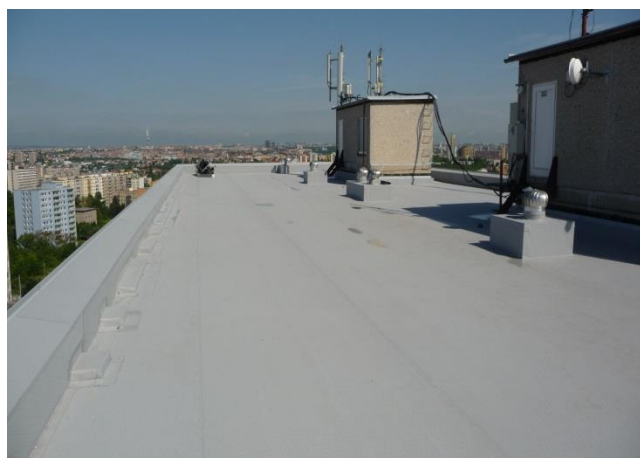
SKLADBA V ŘEZU

- Hydroizolační fólie na bázi měkčeného PVC tl. 1,5 mm
- Separální textilie plošné hmotnosti 300 g/m²
- Tepelná izolace rovné desky EPS 100 S tl. 80 mm
- Tepelná izolace rovné desky EPS 100 S tl. 100 mm
- Původní souvrství asfaltových pásů – vyspravené nerovnosti, prořezané boule
- Původní vrstvy (betonové mazaniny, škvárové násypy, plynosilikátové tvárnice aj.)
- Železobetonový stropní panel
